## 迪拉尼工程有限公司 (Dynamic Engineers Inc)

### 筛选不合格和可疑/欺诈/假冒零件的建议

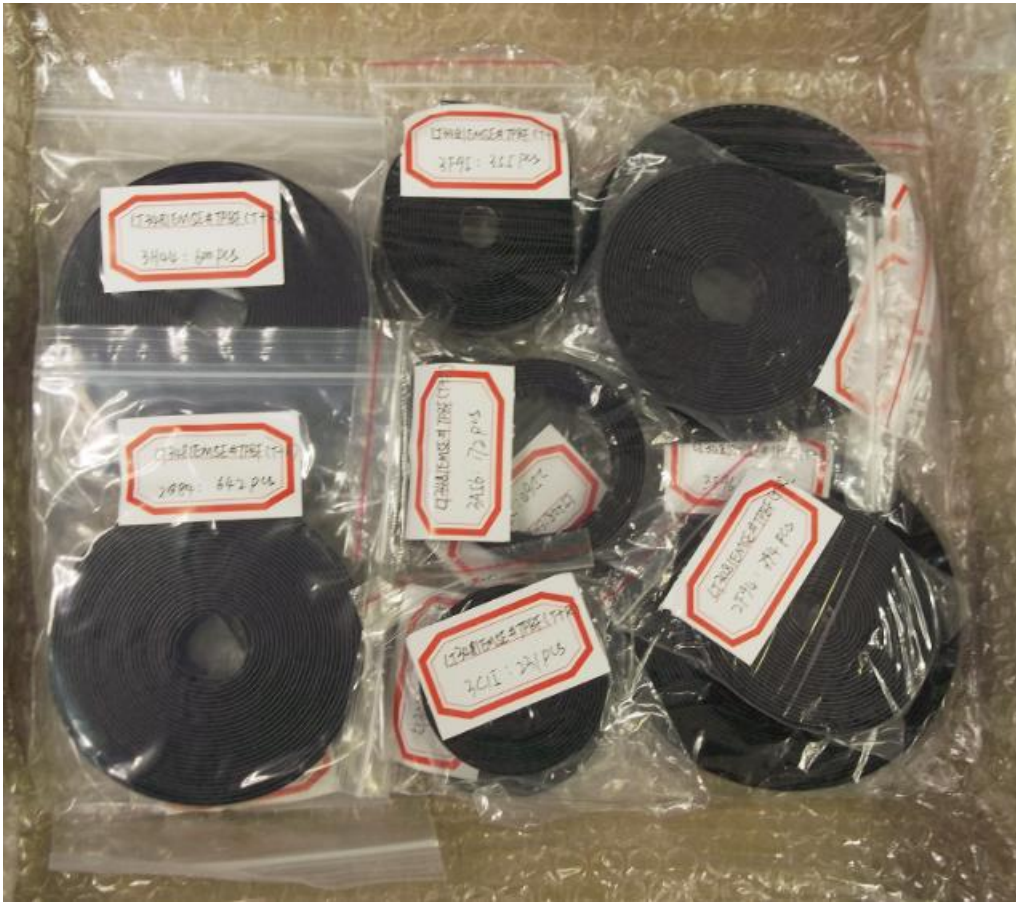
零件号: LT3481EMSE

文件，包装和运输检查显示：

产品包装不当

不在 ESD ( ANSI / ESDS20.20 ) 包装中

不受潮湿保护 ( J-STD-020 )

潮湿指示器不存在

干燥剂缺失或损坏

第三方通用标签

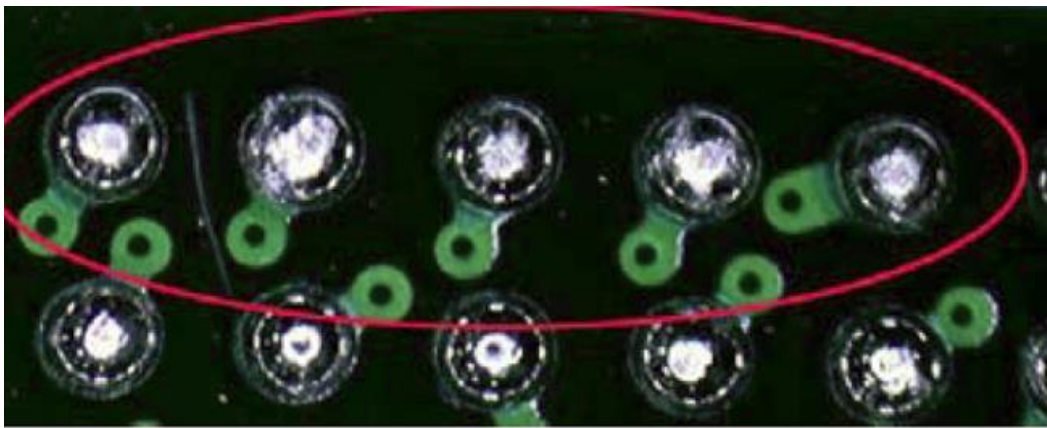
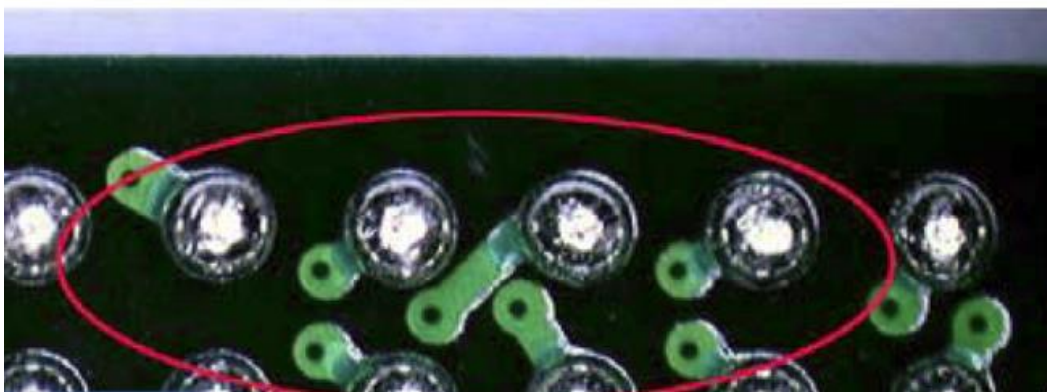
零件号: EP2C70F672C7N

BGA 引线外观检测

明显的重制证据

不一致的球形成 ( 焊球和/或柱子的尺寸和形状不均匀 )

在铅球 ( 即球 ) 下面的基板上划痕

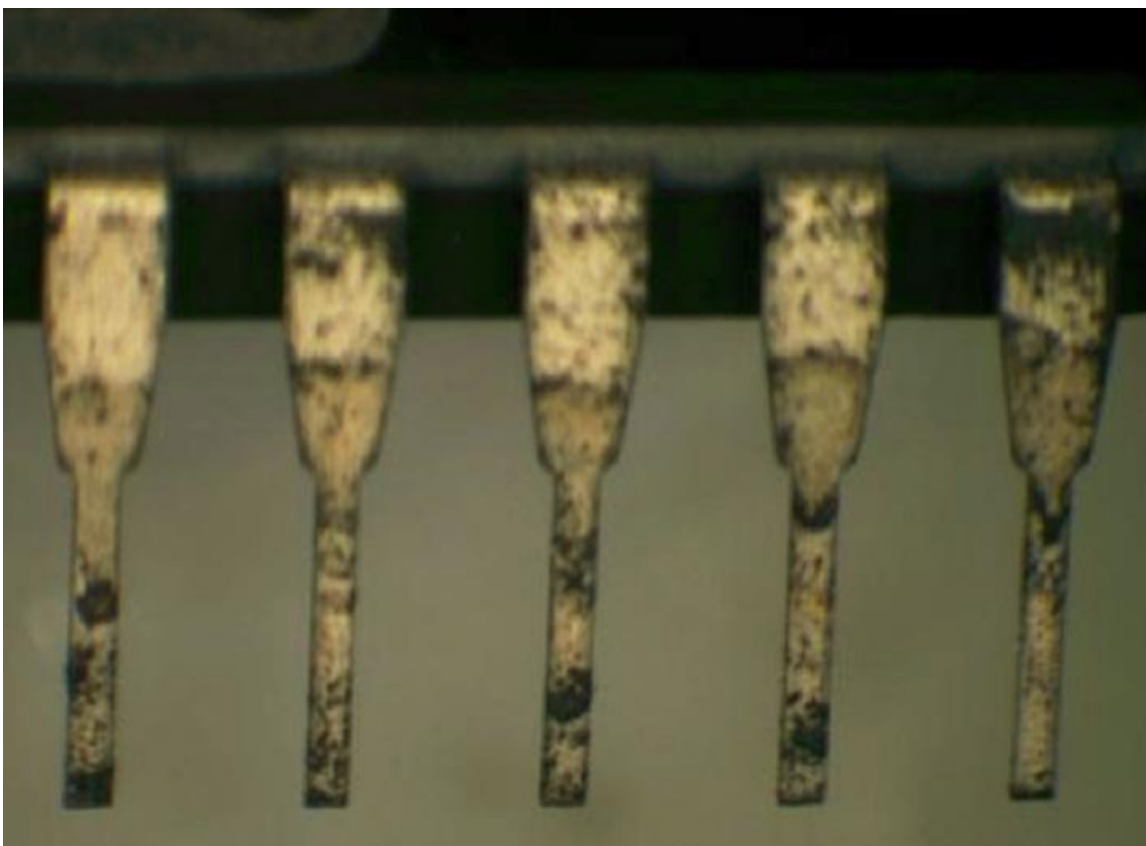
零件号: TMS27C292-35JL

引线外部视觉检查

处理/储存不当的证据

可见的氧化和/或腐蚀

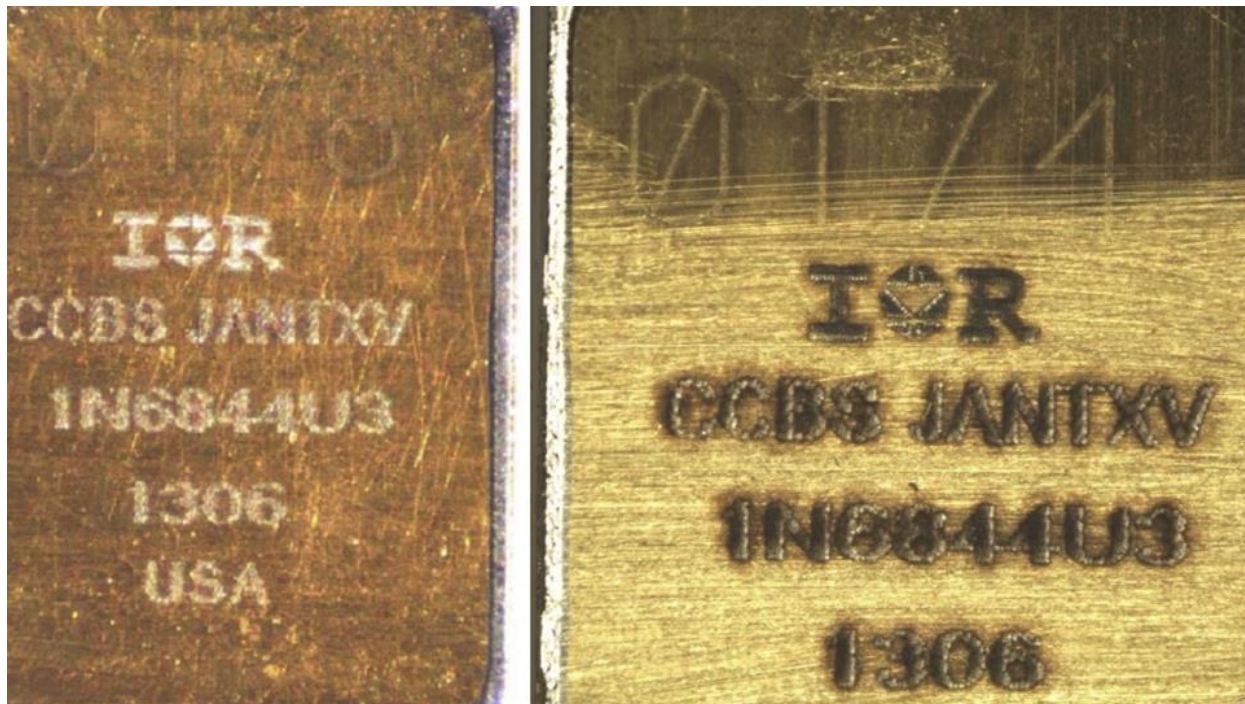
零件号: JANTXV1N6844U3

部件标记外部视觉检查

部件标记是可疑的

部件号和/或部件标记不正确或不一致 (例如序列化·颜色)

表面上部分可见旧有的标记 (例如鬼纹标记)

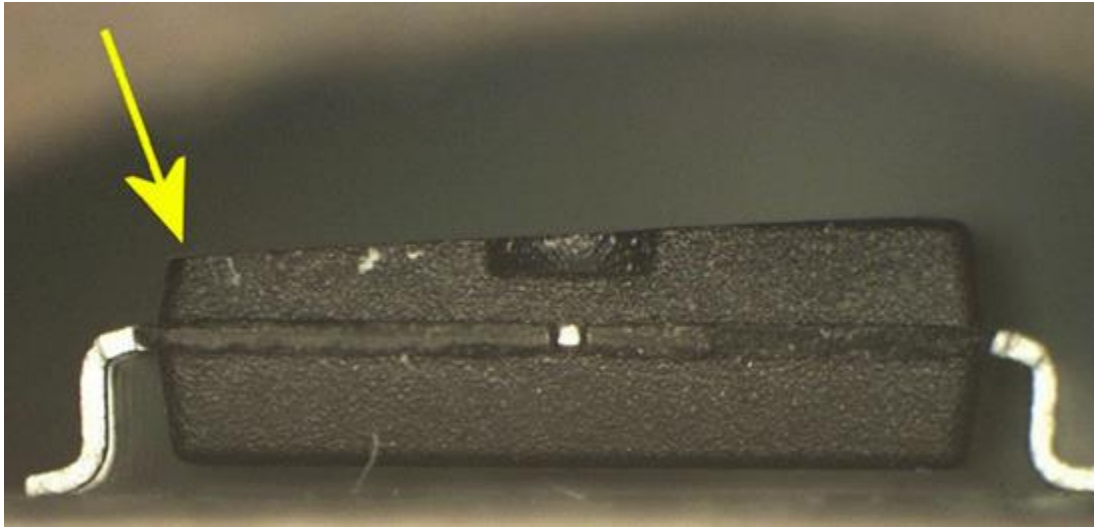
零件号: BRR1A16G

设备包外部视觉检查

篡改证据

包装尺寸（例如厚度·宽度·高度等）和/或重量与制造商的规格

（MIL-STD-883 的 2016 年方法或同等标准）不一致。

顶部和底部表面之间的角部半径差异（例如有曾打磨的证据）

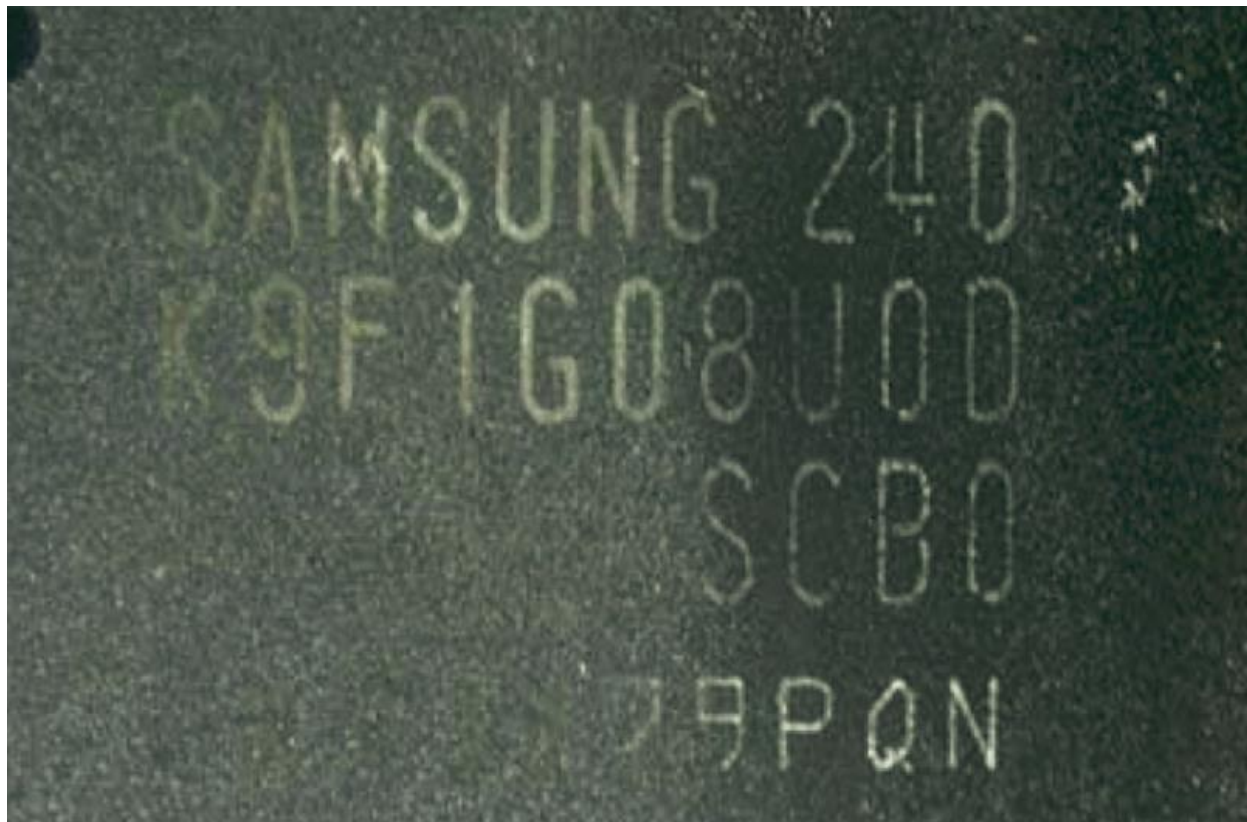
**零件号: K9F1G08U0D-SCB0**

**重印记号和重铺测试**

零件对溶剂 ( RTS ) 的抗性不足 - 丙酮

使用丙酮除去表面材料 ( 例如 CAS 注册号 67-64-1 )

表面上部分可见旧有的标记 ( 例如鬼纹标记 )

测试后可见的表面纹理差异

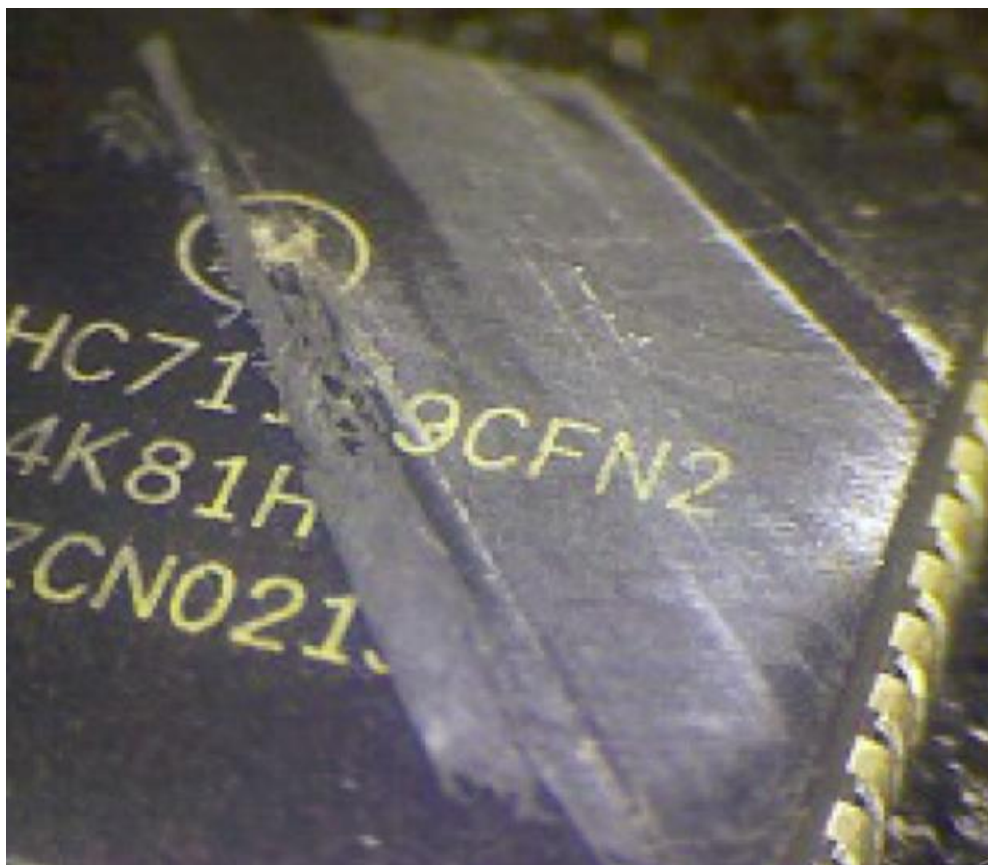
零件号: MC68HC711E9CFN2

机械刮擦 (例如刮擦测试·划痕测试)

篡改证据

在测试过程中第二涂层/黑色顶层被揭开

测试后可以看到方向磨砂标记

测试后可见的表面纹理差异

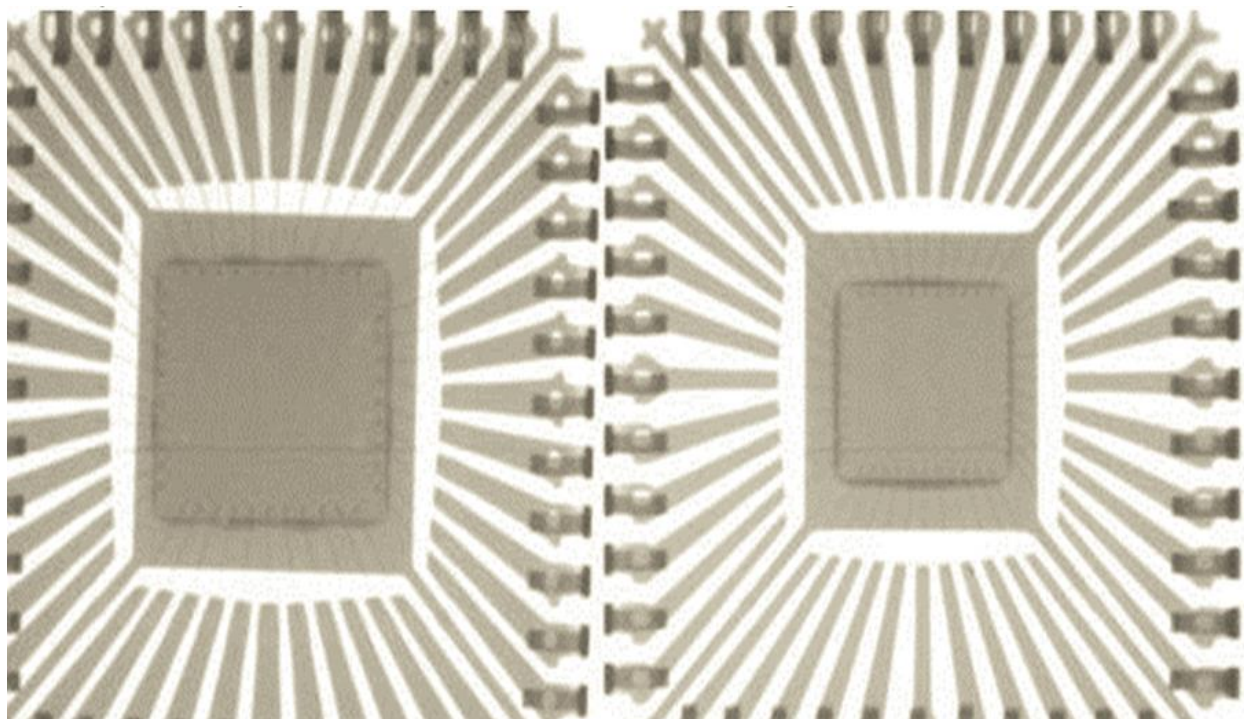
零件号: HCTL-1100#PLC

放射 (X 射线) 检查

篡改证据

裸晶尺寸、形状和/或放置在同质批次内不一致

在同一批次内不一致的内部结构

引线框架结构在同批次内不一致

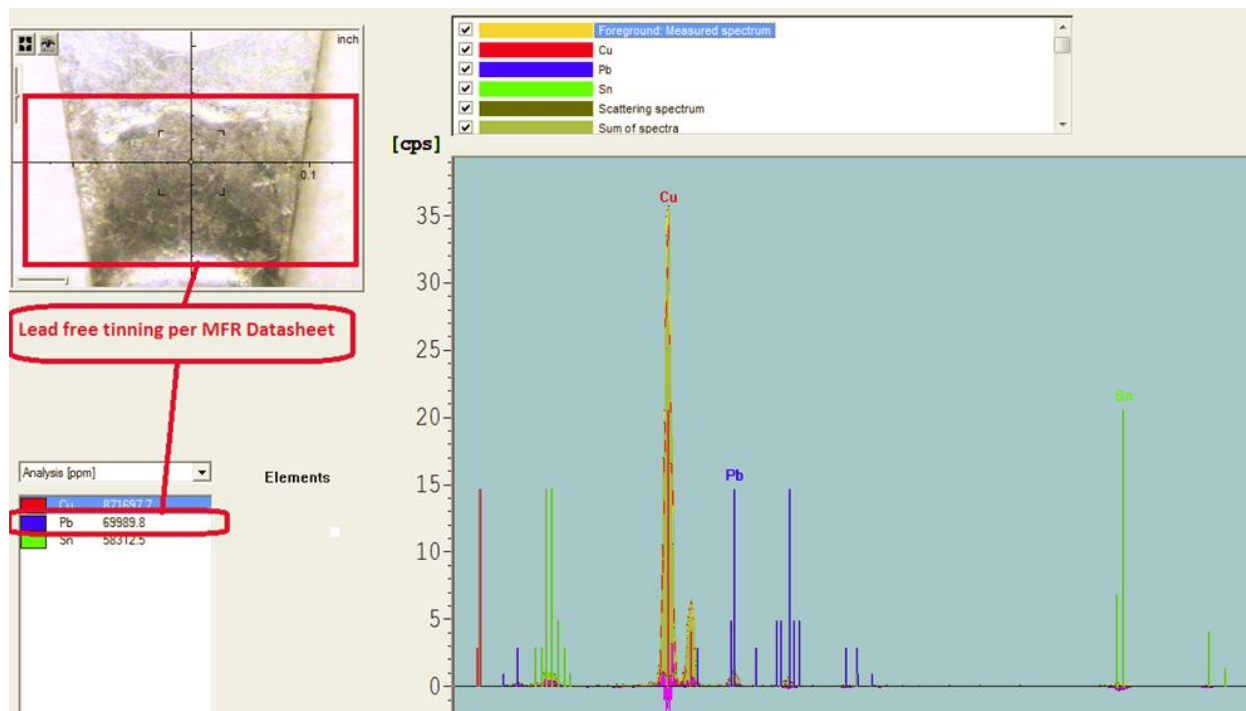
零件号: TS3-65C3

引线完成度评估 ( XRF 或 EDS / EDX )

不合格条件

不正确组成的引线 ( 例如是否存在铅 ( Pb ) 或其他组成元素 )

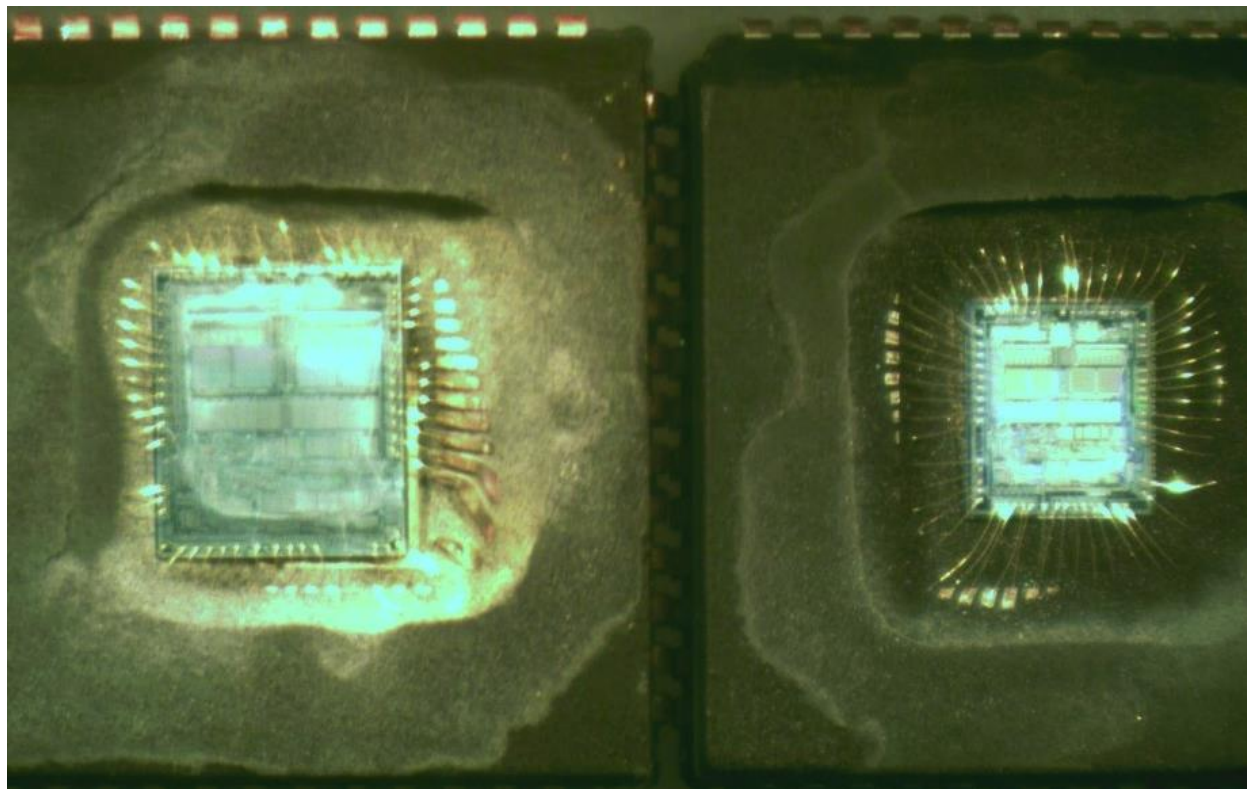
零件号: XC68HC705B32CFN

拆封内部分析 ( aka delidding · decap )

篡改证据

不一致或不正确的裸晶标记或裸晶结构

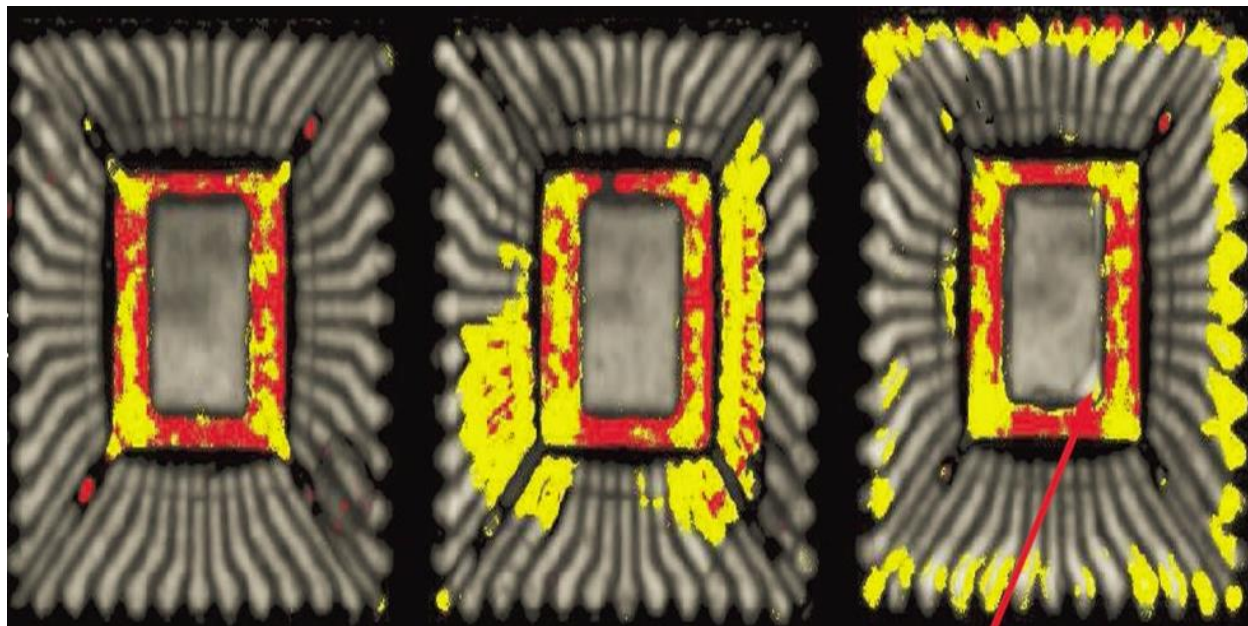
零件号: AM85C30-16JI

扫描声学显微镜 (SAM)

不合格条件

检测到分层

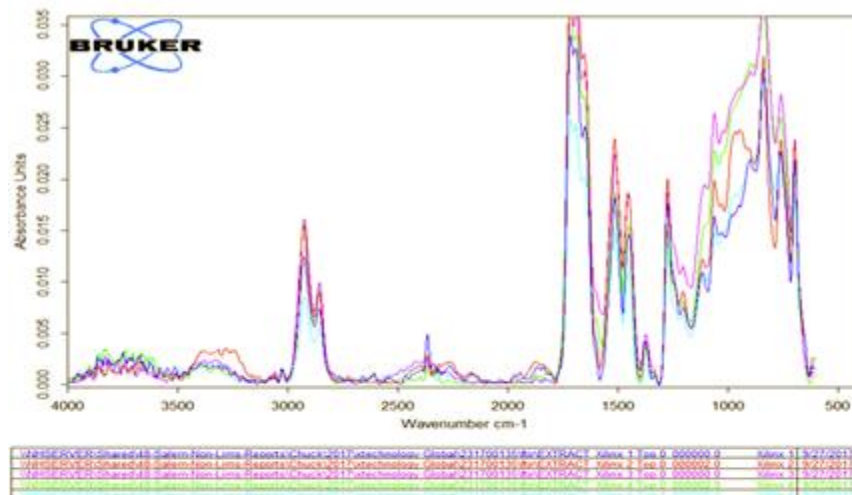
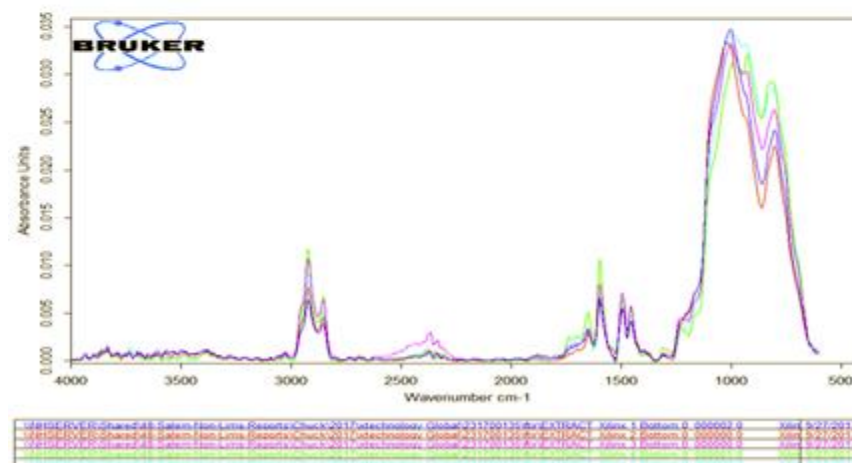
零件号: XC2C256-7TQG144C

FTIR Spectrum of the 5 top surfaces

FTIR Spectrum of the 5 bottom surfaces

傅立叶变换红外 ( FTIR ) 光谱

不合格条件

表面组成不一致

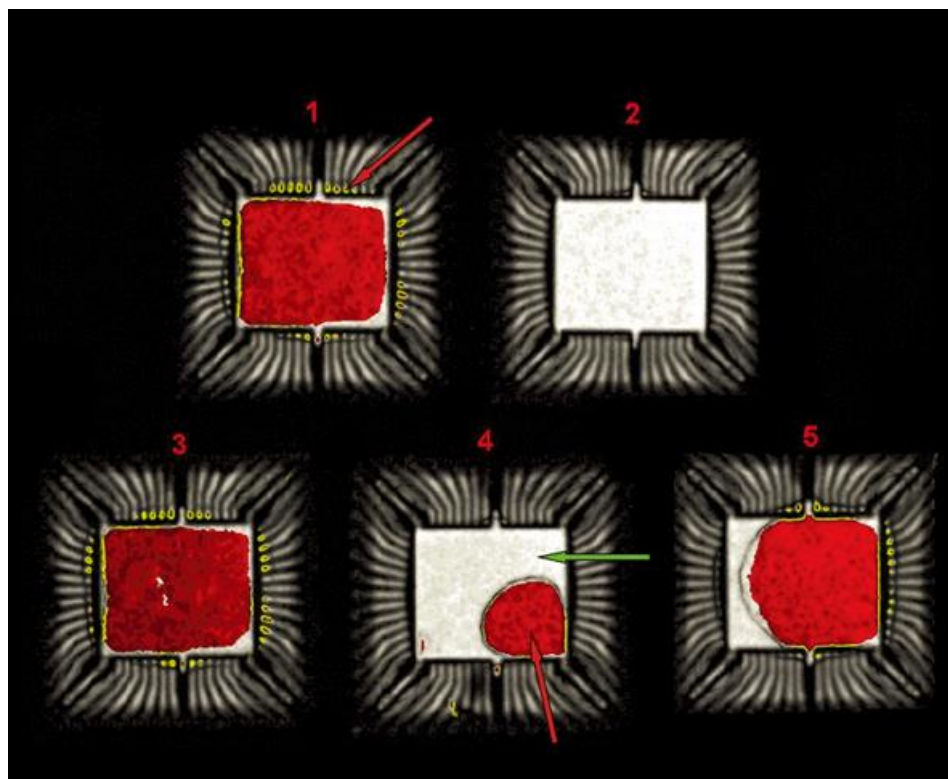
零件号: MC68HC705B16CFN

C 模式扫描声学显微镜 (CSAM)

不合格条件

检测到分层

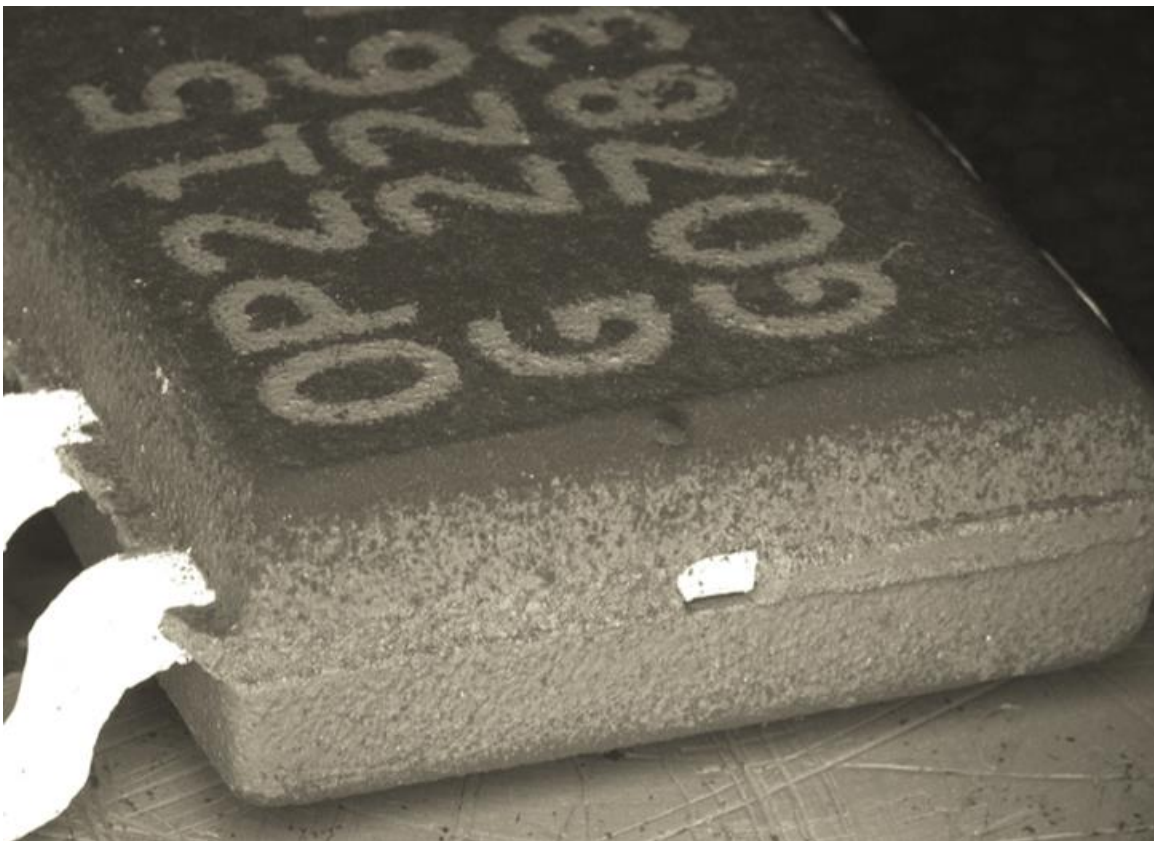
零件号: OP215GS

扫描电子显微镜 ( SEM )

篡改证据

表面纹理在同批次内不一致

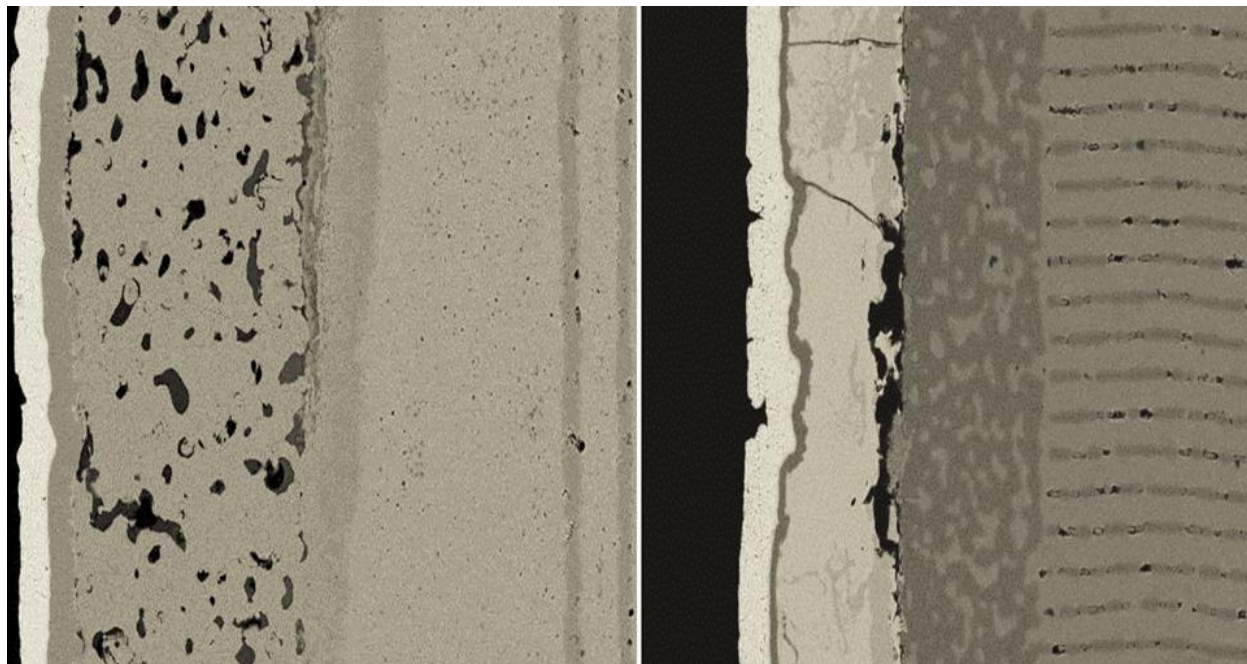
零件号: GRM21BR61A476ME15L

反射电子显微镜 ( REM )

不合格条件

与已知的正品零件相比，微结构不一致

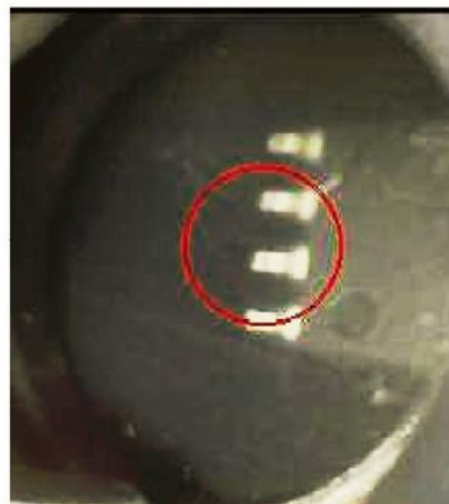
零件号: MC1350D

Reading No 1078  
Mode Electronics Metals  
Time 2014-07-03 09:04  
Duration 30.00  
Units ppm  
Sigma Value 2  
Sequence Final  
PART NUMBER MC1350D  
DATE CODE 9507

XRF 分析

不合格条件

检测到正偏差元素错误

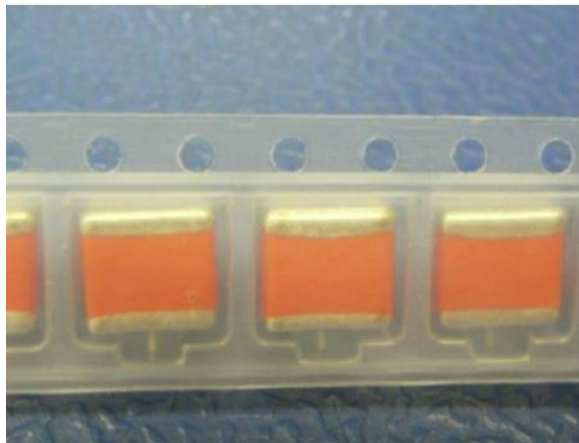
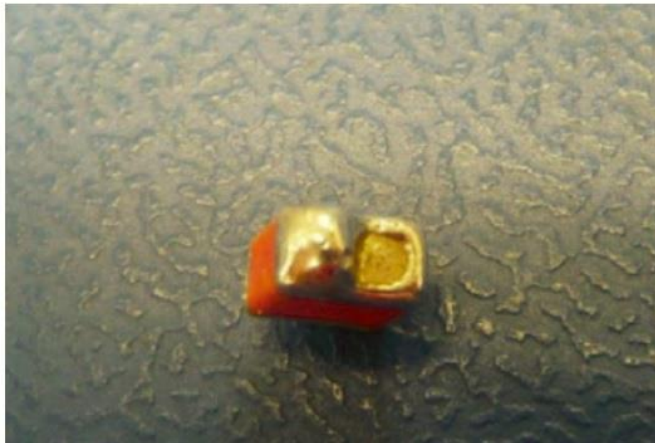
零件号: 594D156X9050R2T

Pre-solder

Post solder

可焊性测试

部件的可焊性测试不合格

终端没有表现出 95%的最小连续焊料涂层

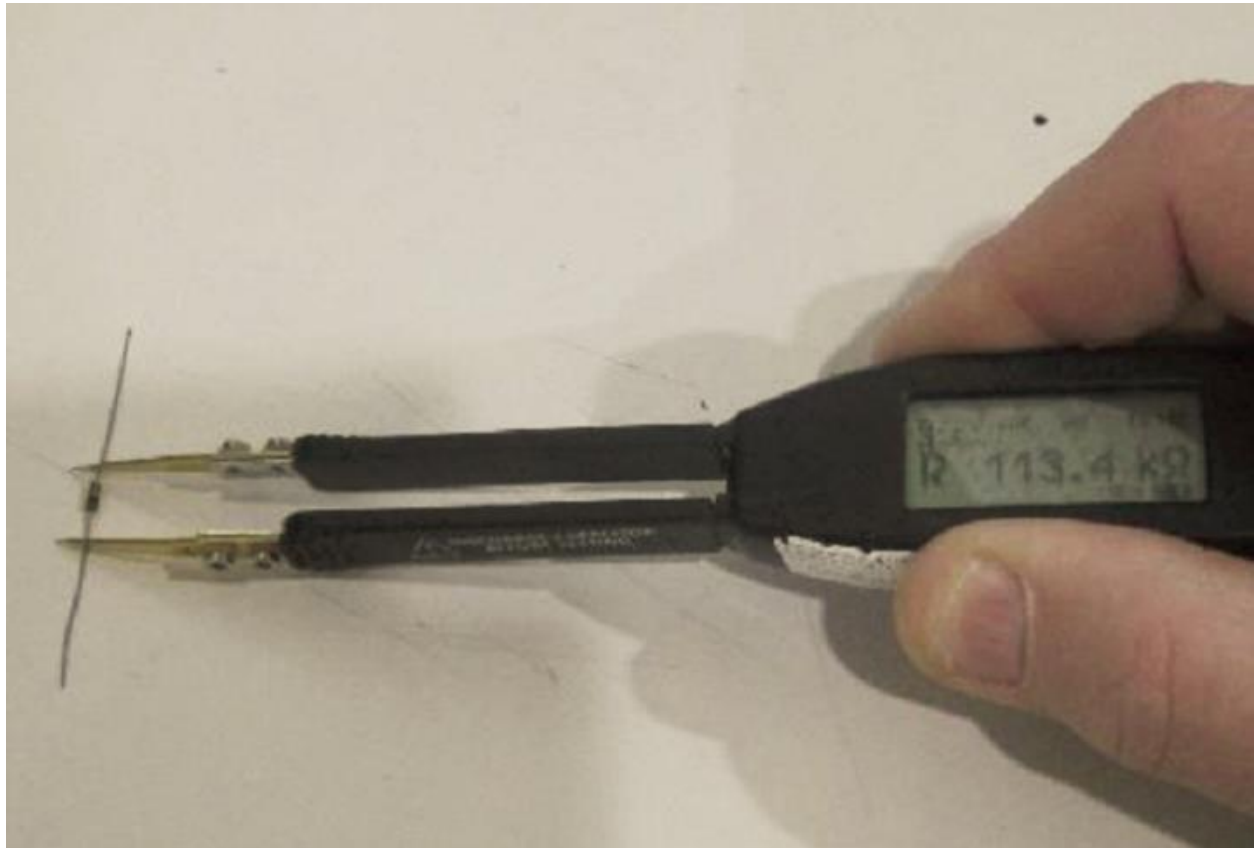
零件号: RCR05G104JS

电气测试

部件的电气测试不合格

指出问题根原
